**ЗВІТ**

з технічного обстеження будівлі закладу дошкільної освіти (ясла-садок) №5  
 «Ягідка» Полтавської міської ради, за адресою: м. Полтава, вул. Європейська, 3  
 з розробленням рекомендацій щодо подальшої безпечної експлуатації будівлі

**Договір № 0099/24**

**Об'єкт обстеження:** Будівля закладу дошкільної освіти (ясла-садок) №5 «Ягідка» Полтавської міської ради, за адресою: м. Полтава, вул. Європейська, 3.

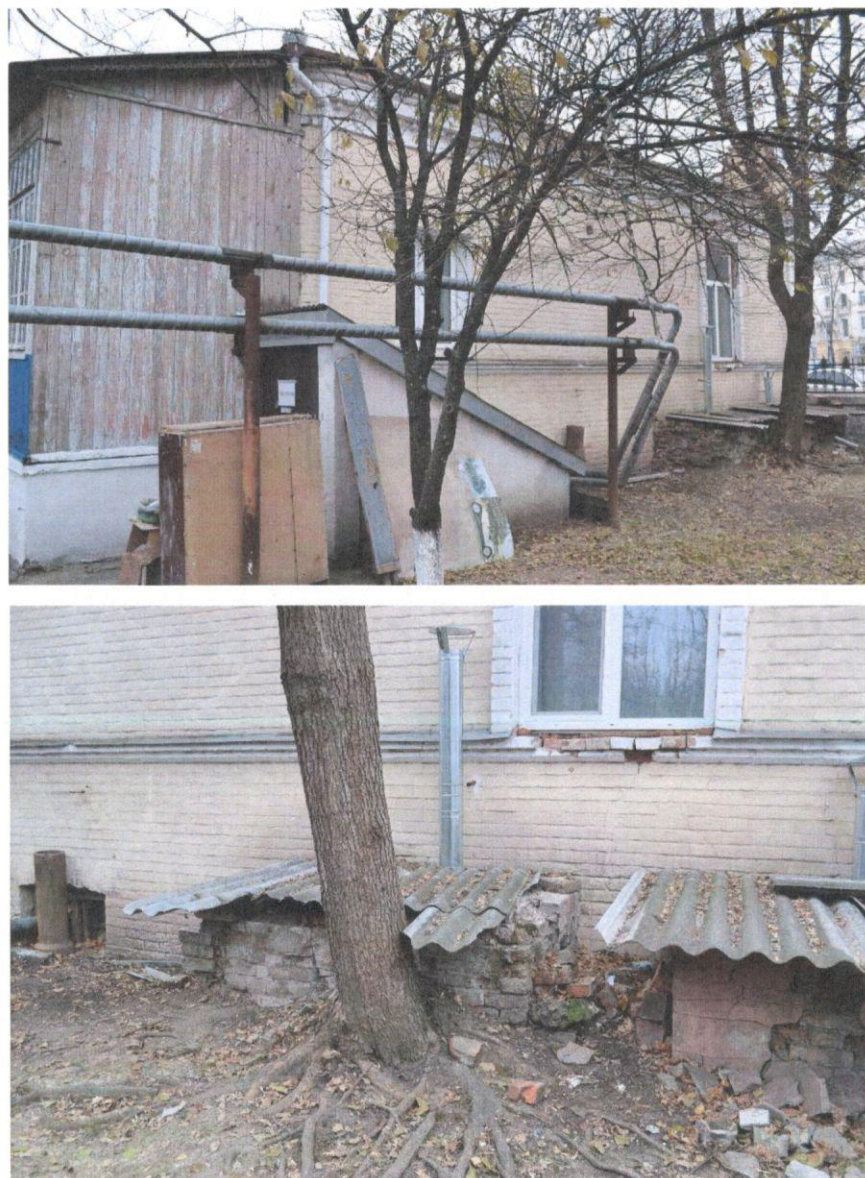
- 1) В безпосередній близькості до будівлі розташовані дерева (див. рис. 2.1) та каналізаційні мережі в занедбаному стані (див. рис. 2.2), що впливають на вологісний режим та технічний стан основ та фундаментів. Відмічено замочування цегляних конструкцій підвальних приміщень. Руйнування вимощення навколо будівлі (див. рис.2.3). Технічний стан – задовільний (стан 2).

*Рис. 2.1 – Розташування зелених насаджень поблизу будівлі*

1. Відремонтувати водонесучі мережі, як внутрішні, так і зовнішні, для запобігання втрат води з них.
2. Прибрати дерева на відстані до 5м та відремонтувати вимощення навколо будівлі.
3. Влаштувати вентиляцію (рекуперацію) в приміщеннях дитячого садка.
4. Влаштувати тяжі в рівні перекриття по периметру будівлі (згідно спеціально розробленого проекту).
5. Відремонтувати штукатурку та ліпнину (при необхідності демонтувати ліпнину, влаштувати підвісну стелю для запобігання падіння елементів штукатурки)
6. Зняти глину з горищного перекриття та замінити на 300-350 мм легкого мінераловатного утеплювача.
7. Відремонтувати кроквяну систему та відновити гідроізоляцію покрівлі.
8. Встановити на тріщини в стінах гіпсові маяки 100x100x10 мм з указанням дати встановлення.

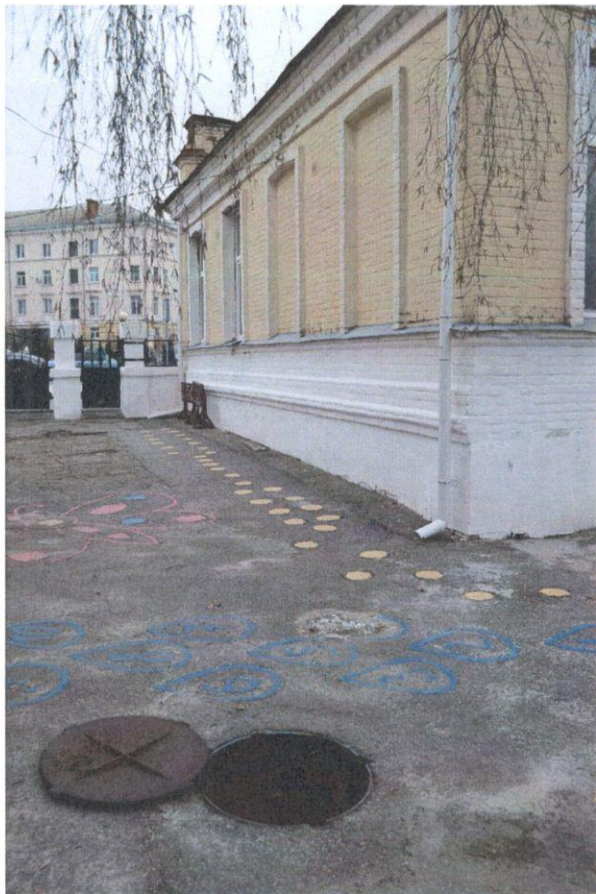
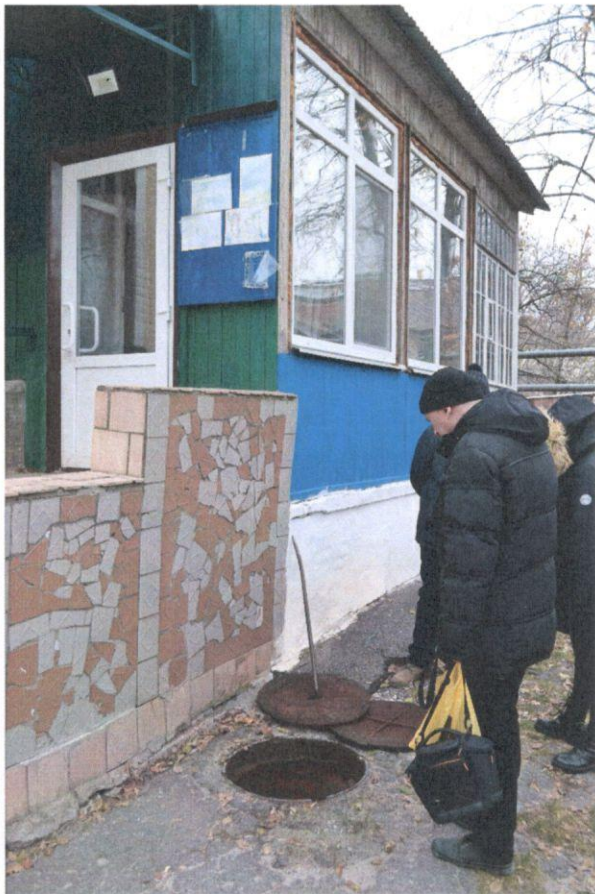
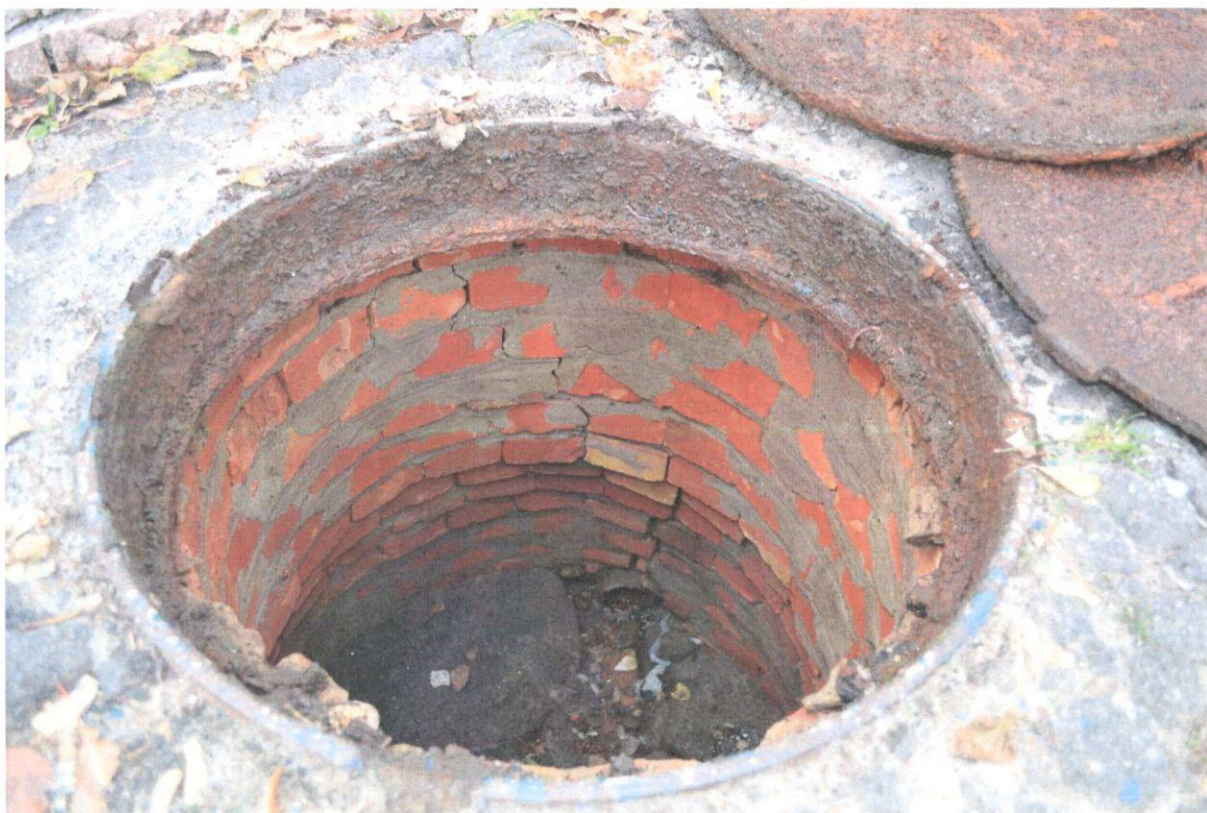
*Рис. 2.2 – Загальний вигляд каналізаційних колодязів*

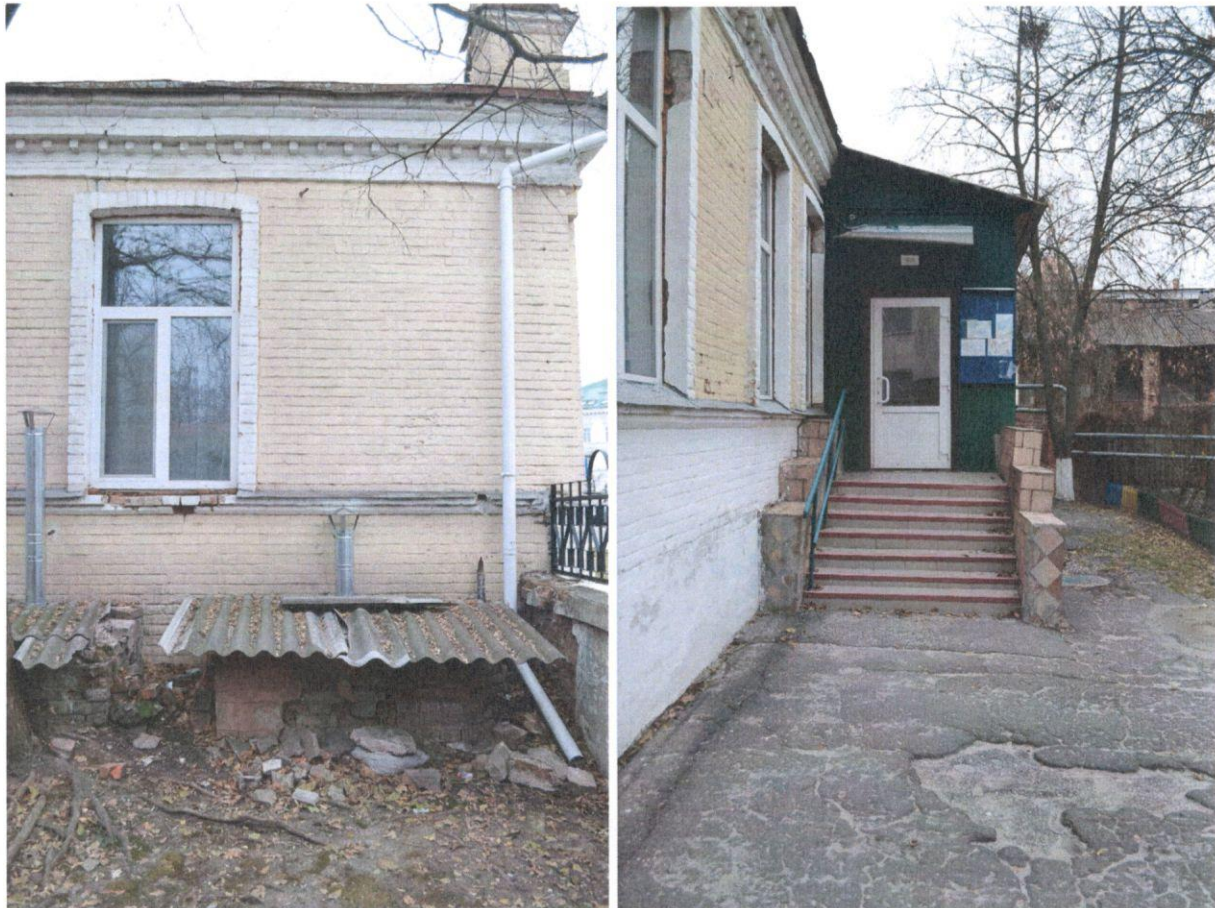
*Рис. 2.3 – Руйнування вимоцнення та прямиків*

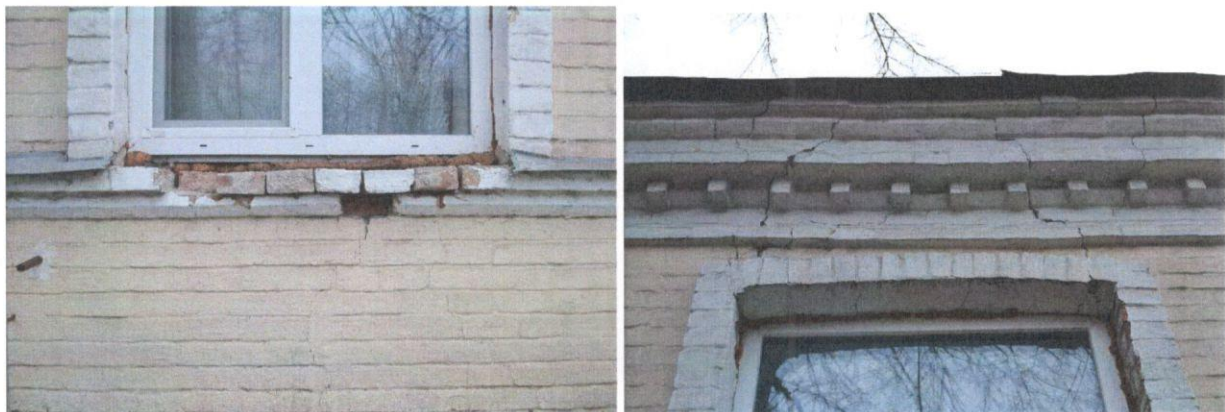
2) Стіни будівлі мають тріщини загального вигину. Частина пошкоджень пов'язана з виконанням робіт по заміні віконних імпортів, але зазначено пошкодження клиновидних перемичок. Морозобійне руйнування та вивітрювання розчину швів цегляної кладки (див. рис. 2.4-2.6). Стан стін – стан 3 – непридатний до нормальної експлуатації.

*Рис. 2.4 – Руйнування віконних імпортів та тріщини у несучих цегляних стінах*

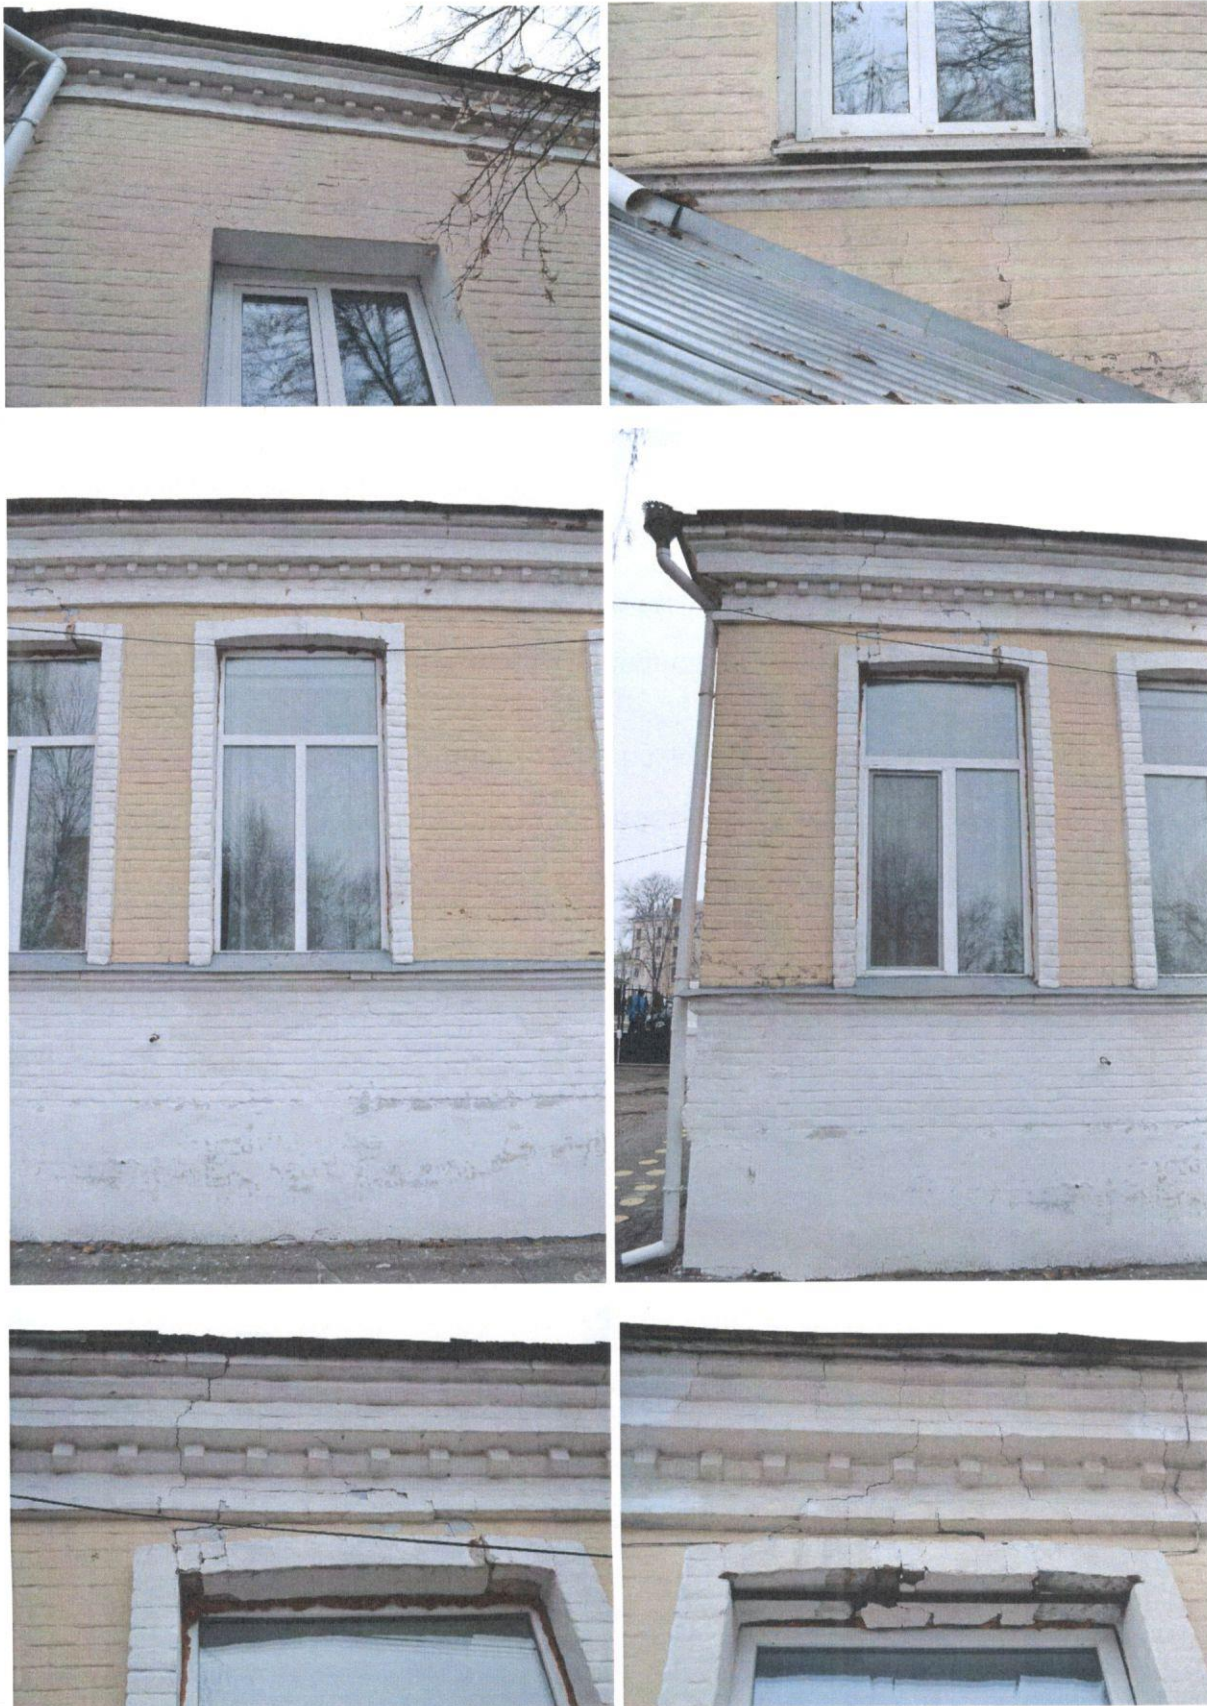
*Рис. 2.5 – Руйнування віконних імпортів та тріщини у несучих цегляних стінах*

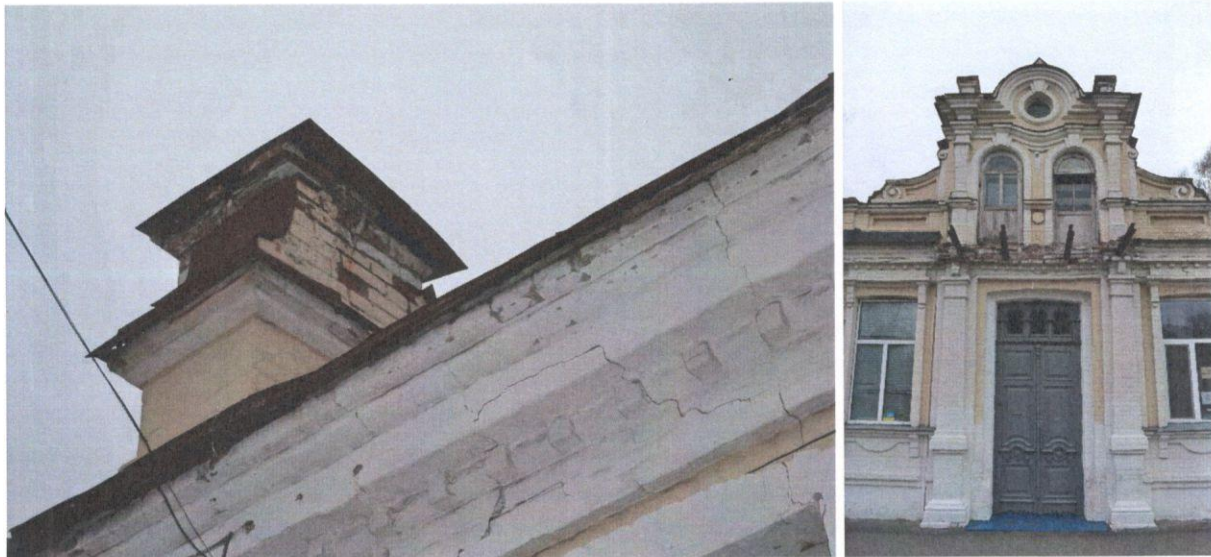
*Рис. 2.6 – Морозобійне руйнування та вивітрювання розчину швів цегляної кладки. Руйнування балкону*

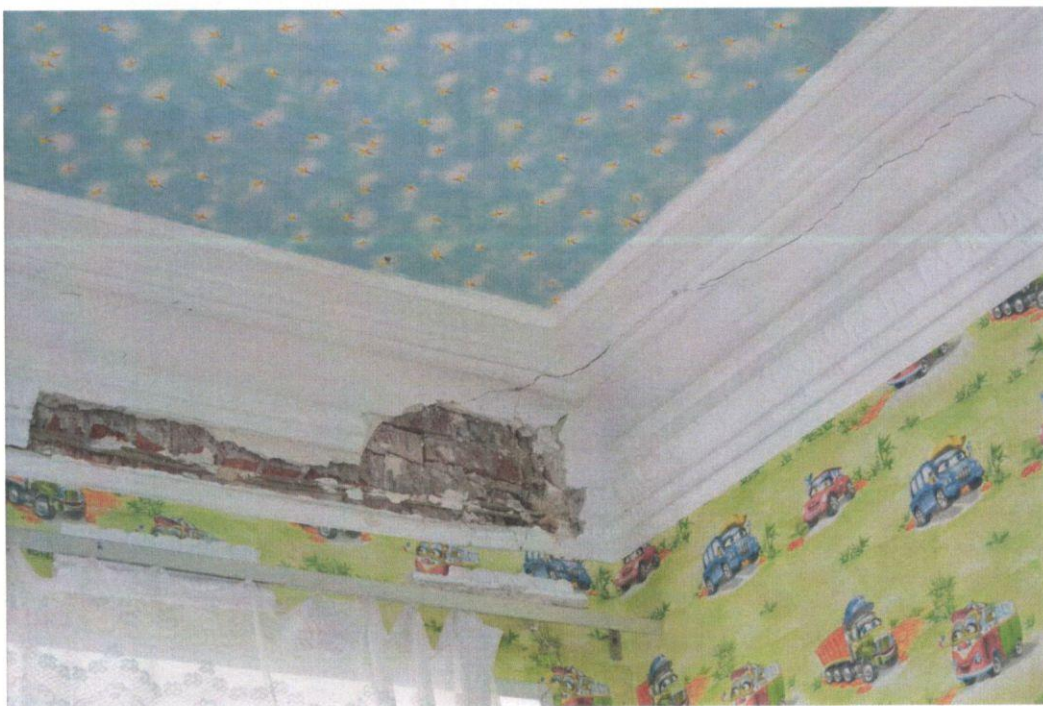
- 3) Зменшення повітропроникності в результаті заміни вікон, що призвело до збільшення вологості (при відсутності вентиляції та рекуперації повітря). Зазначений дефект викликав обвалення елементів штукатурного шару та ліпнини в приміщення (див. рис. 2.7-2.8) і дозволяє віднести стан перекриттів до стану 3 – непридатний до нормальної експлуатації, а стосовно до дітей 3-х років, то і аварійного стану.

*Рис. 2.7 – Обвалення елементів штукатурного шару*

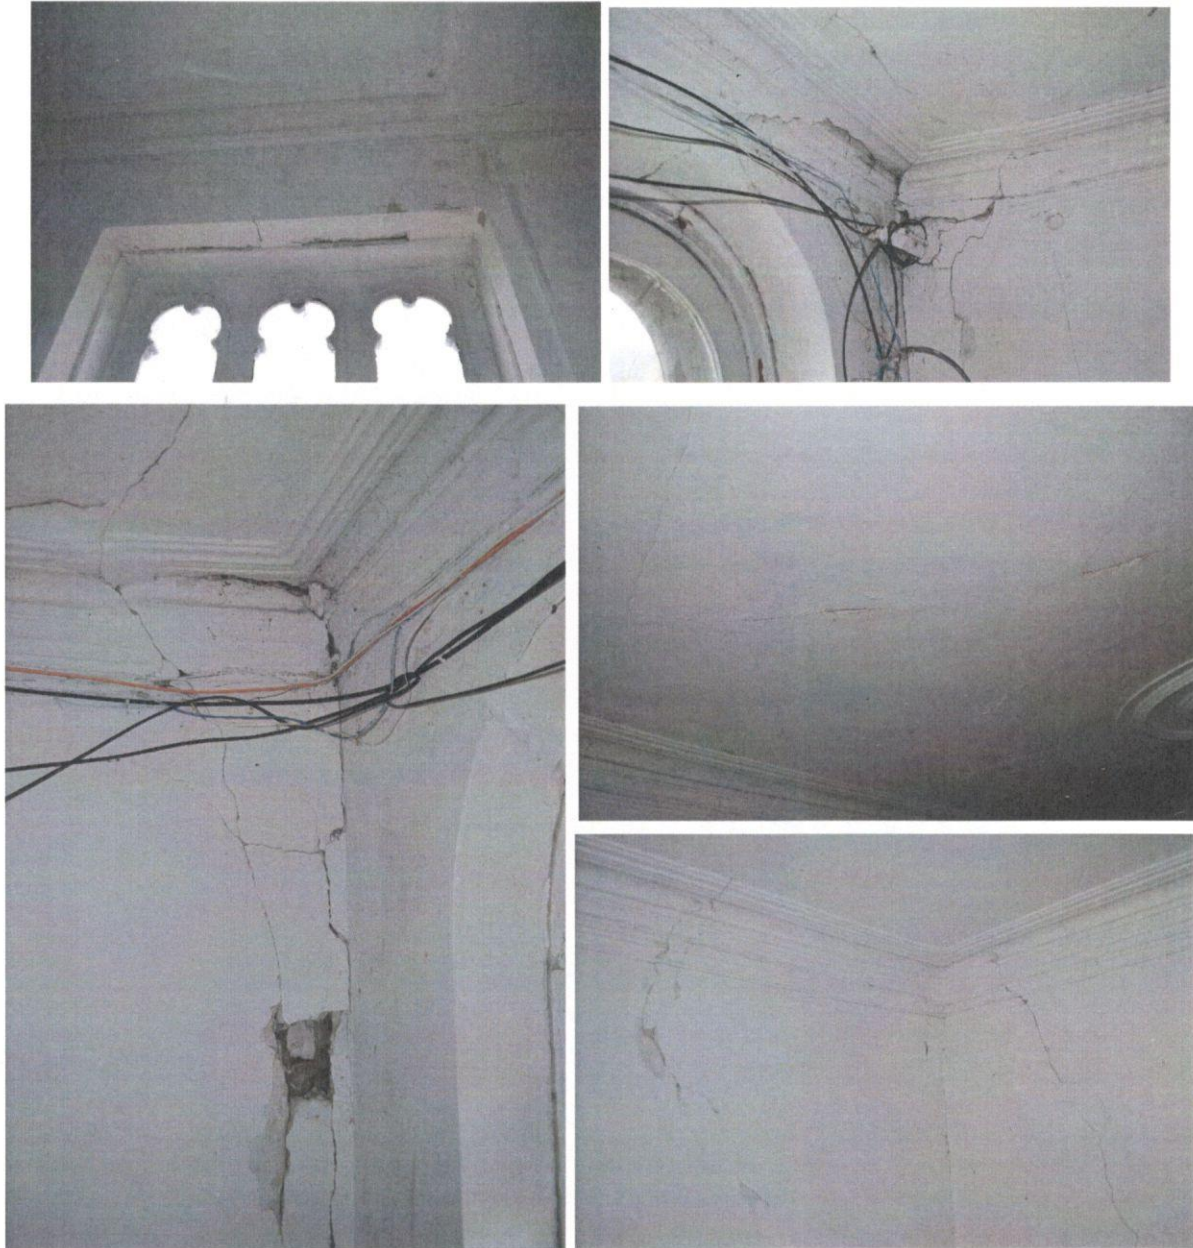
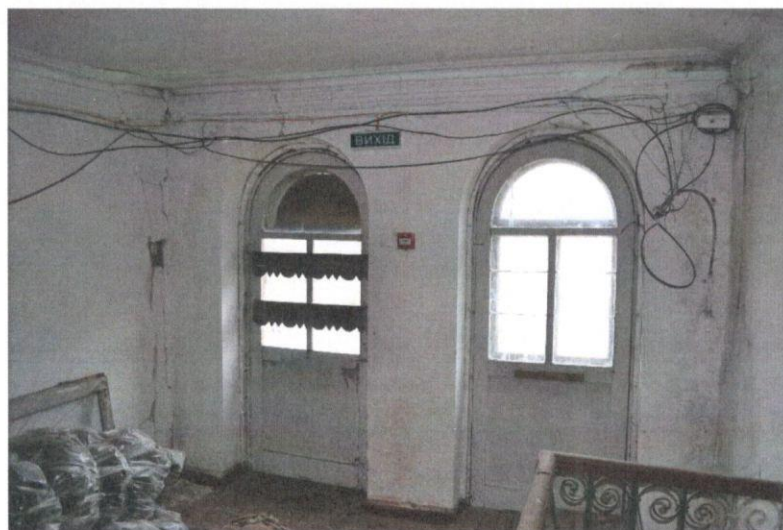
*Рис. 2.8 – Тріщини по стінах та стелі*

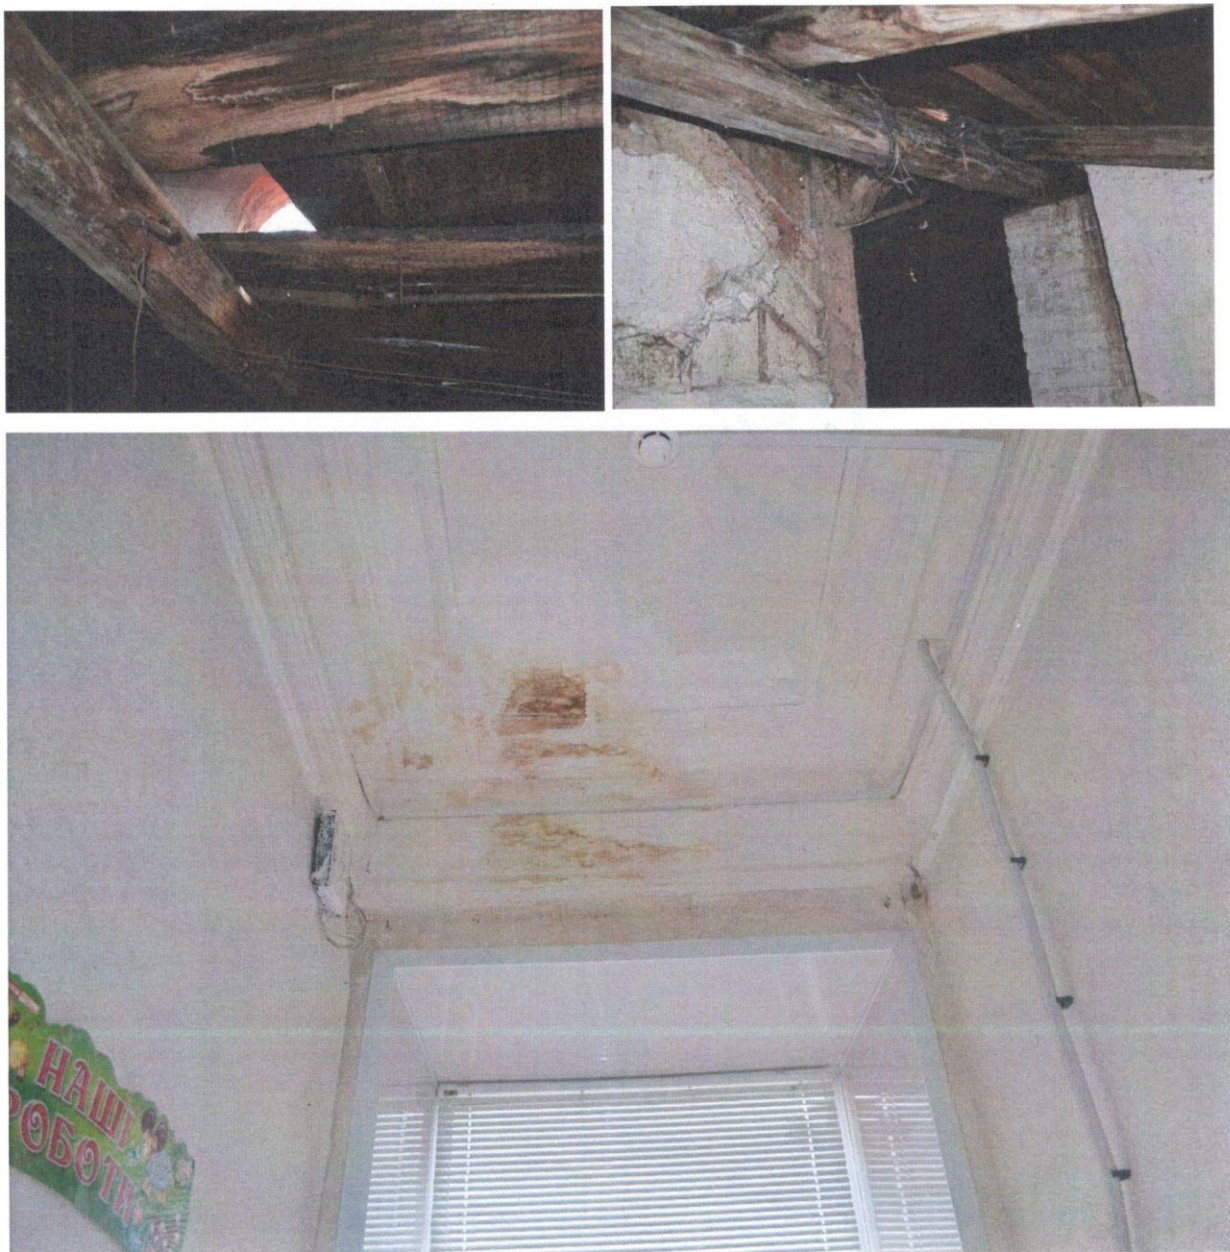
- 4) Відмічені замокання крокв'яної системи через пошкоджені металеві листи покрівлі та в місцях примикання останніх до цегляних стін (див. рис. 2.9). Виявлені нахил стійок-підпорок крокв з площини крокв (див. рис. 2.10). Загальний стан покрівлі – стан 3 – непридатний до нормальної експлуатації.

*Рис. 2.9 – Замокання конструкцій покрівлі та стелі приміщень*

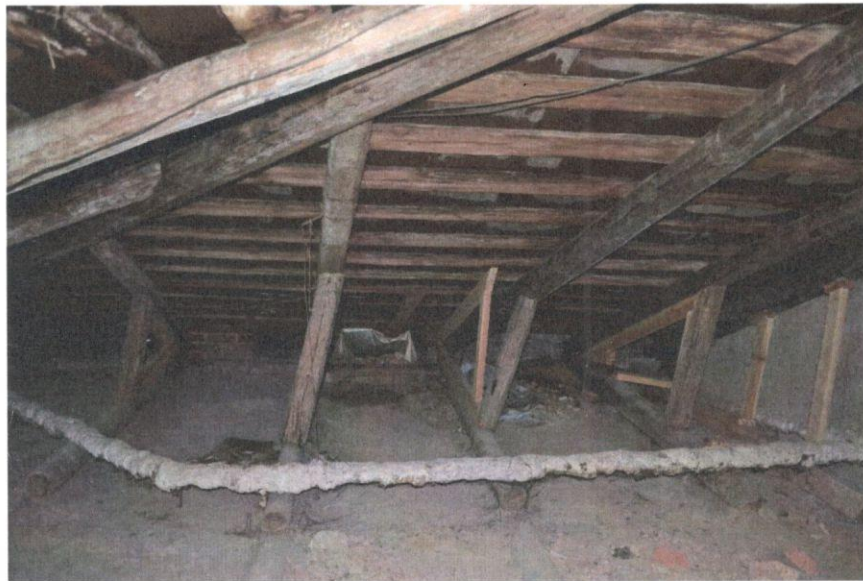
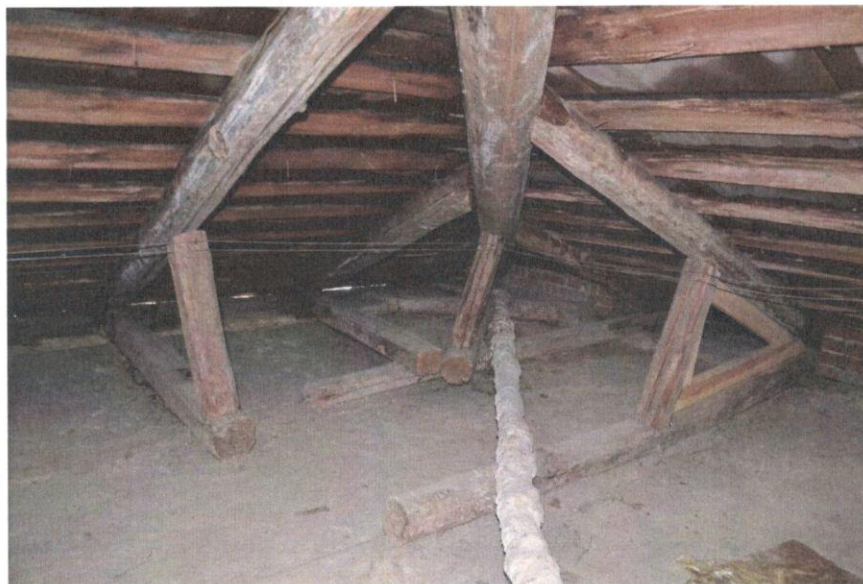
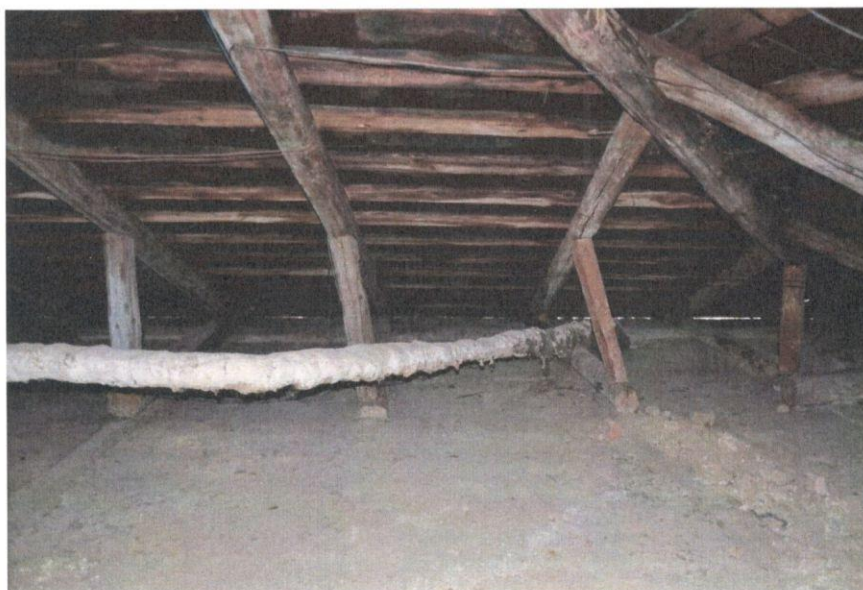
*Рис. 2.10 – Непроєктний ухил стійок-підпорок крокв*
